# 平和記念資料館本館下発掘調査の 状況について

平成30年7月30日  
(公財)広島市文化財団 文化財課

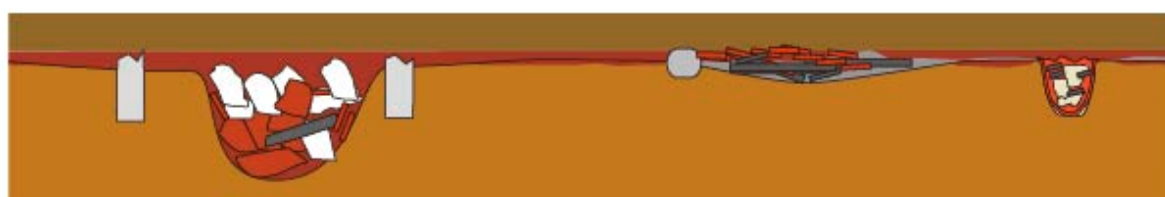
### ●被爆後整地模式図

### ④土入れ・整地

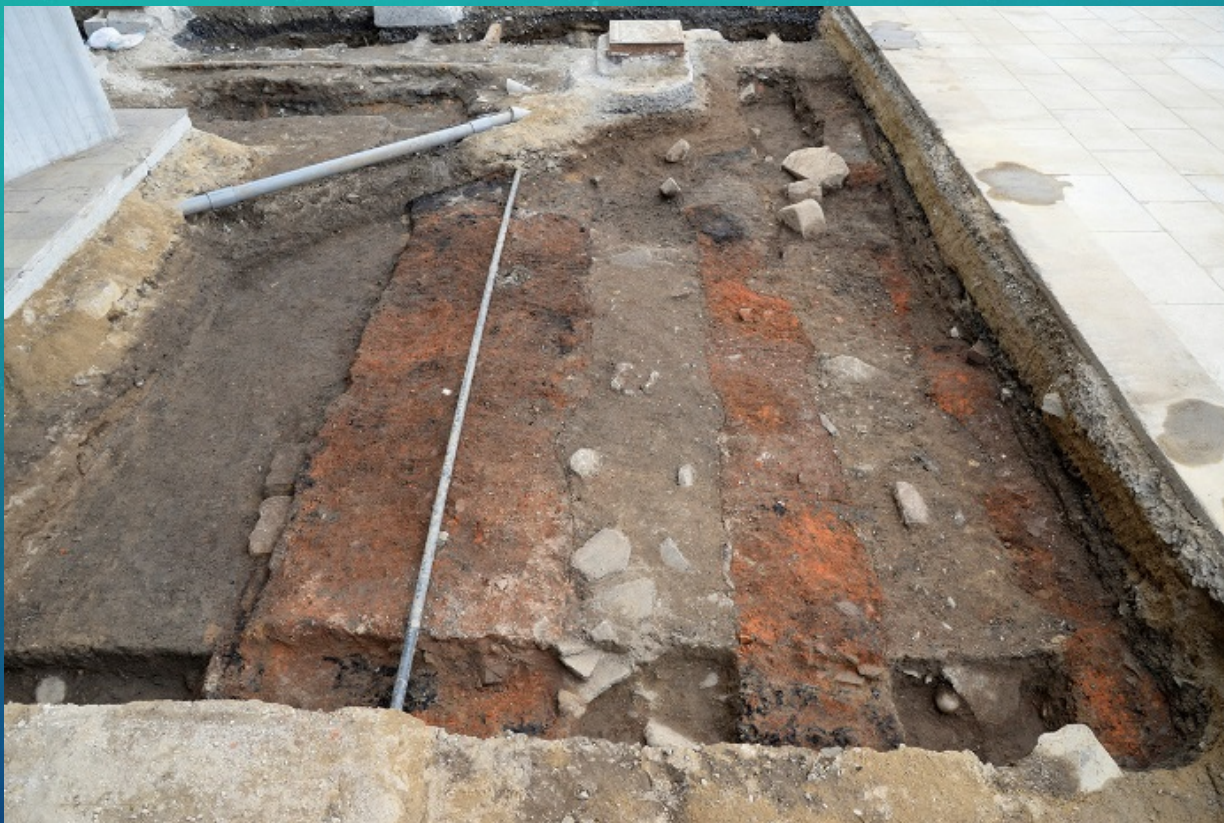
西側調査区 北西側

## ①被爆後の整地層

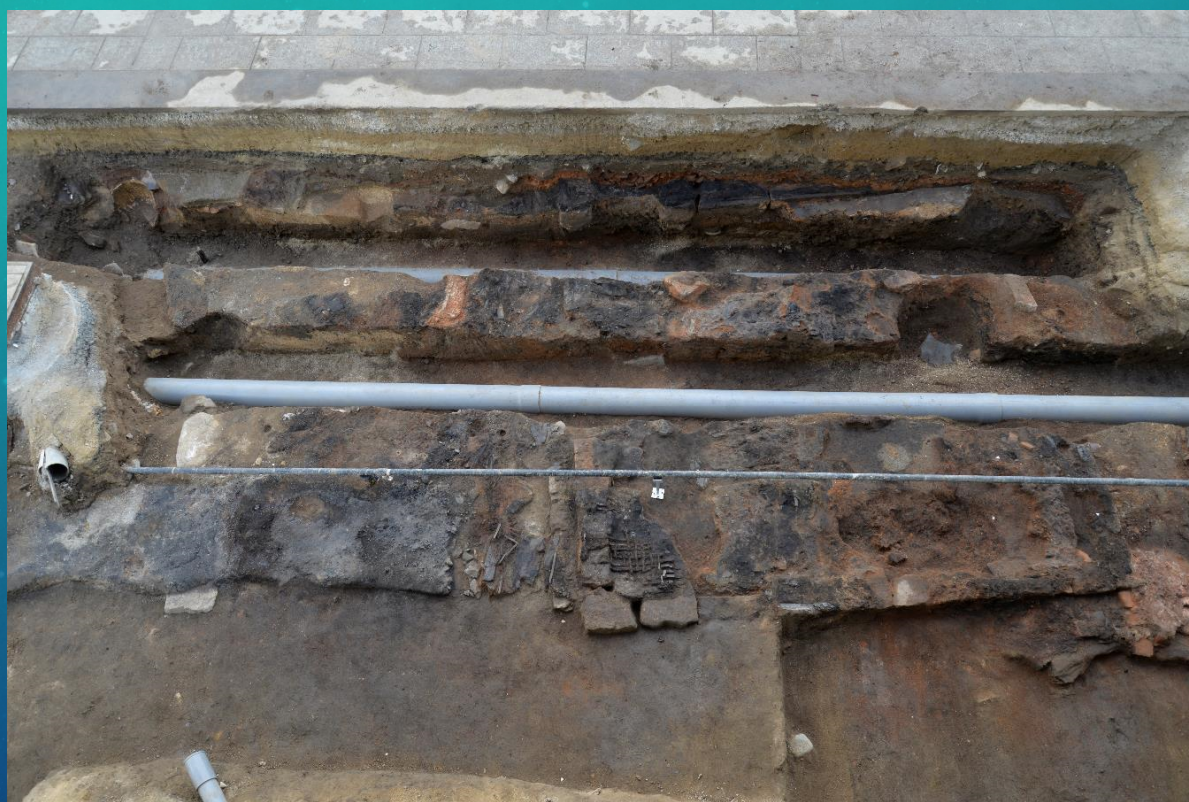
西側調査区 北西側

## ②被爆面上の炭化材・焼土層

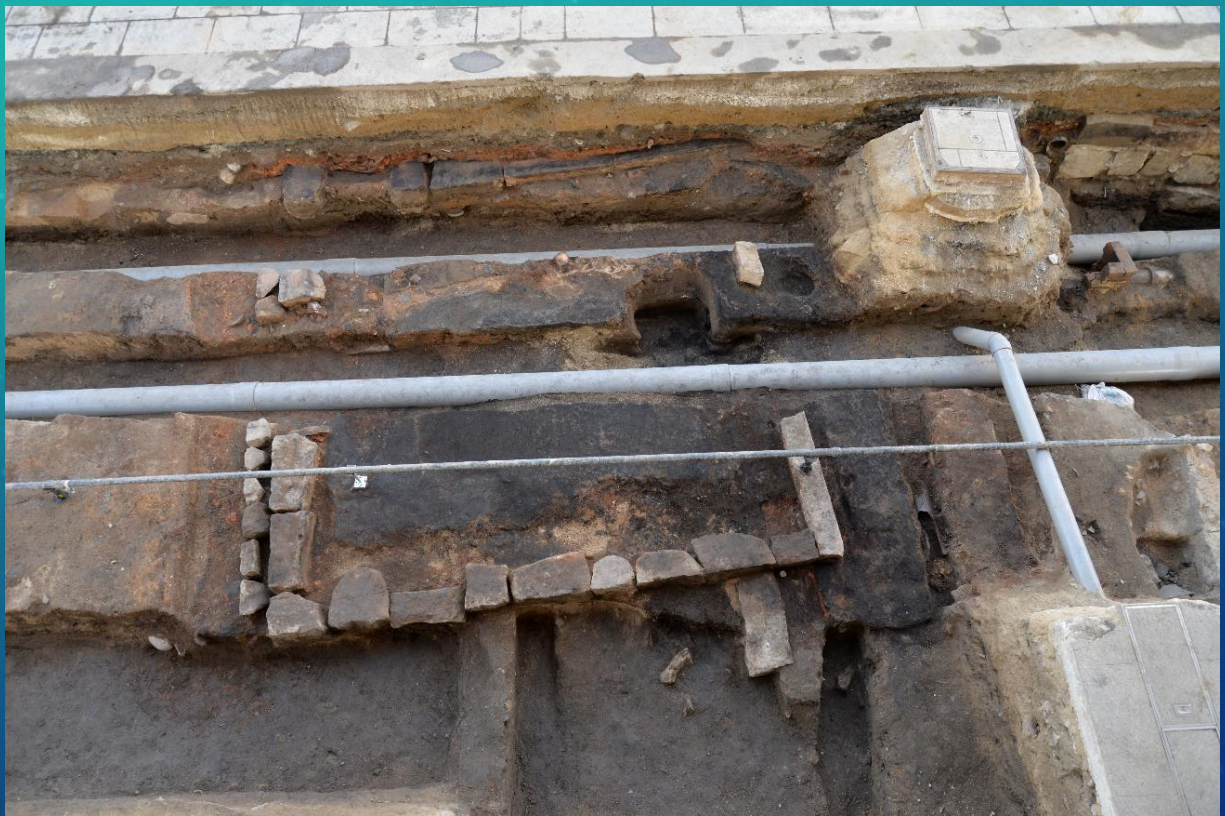
西側調査区 北西側

### ③被爆面の検出
